# 滑雪场咖啡厅：闪变问题

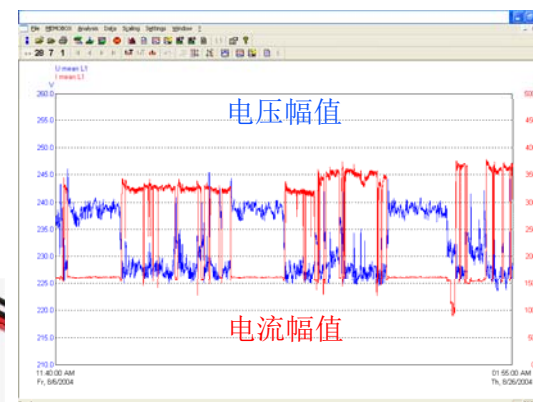
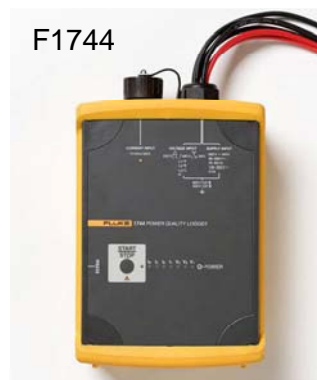
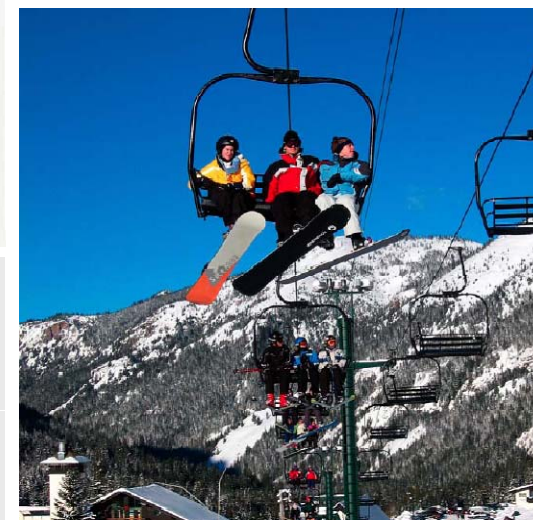
某滑雪场，山坡咖啡厅内，客户抱怨灯光闪烁。出现了典型的闪变现象。

该咖啡厅于当年夏天新安装了一台电油炸锅，当时日光强烈，无人注意照明灯光问题。

咖啡厅至配电柜馈线距离较长，电缆不够粗，线路阻抗较大。

变化的负载电流在阻抗上产生了波动的电压降幅。

为大功率负载（电油炸锅）单独敷设一条电缆。问题解决。
