# 即时电能状况回放解 决了断路器跳闸问题

## 测试功能 实例研究

## 技术应用文章

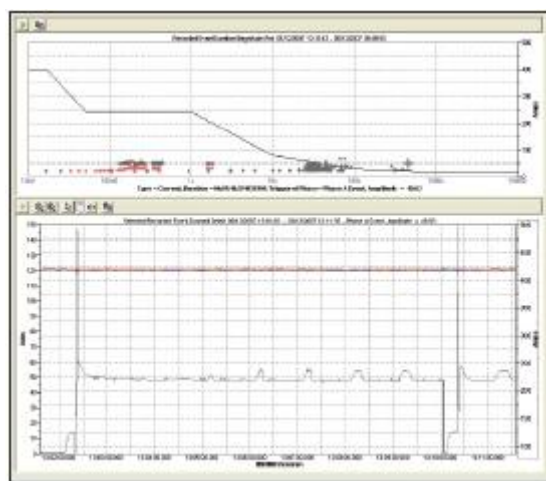
图 1 电流事件视图，顶层事件

电流事件视图显示出有几个事件落在 20 A 断路器误差曲线之外。图 1 显示了时间最长的事件。

该事件表现为双初始电流浪涌，后面是超过 20 A 的持续电流。虽然断路器在此事件过程中没有跳闸，但电流已超过它的额定值，很有可能在相似情况下偶尔发生脱扣。从上图可以看到，这些情况在使用该温室的过程中频繁发生，并且这种事件的后面马上会跟有另一个相似事件，可从图的右侧看到该时间的开始。

向该建筑二层的馈电十分可靠。可以非常肯定地说,频繁脱扣是因在电路上使用工业用温度室而使标准 20 A 电气设备分支电路发生临时过载引起的。应将温度室与一个专用电路相连,电路的规格应满足温度室的要求(最低 20 A)。

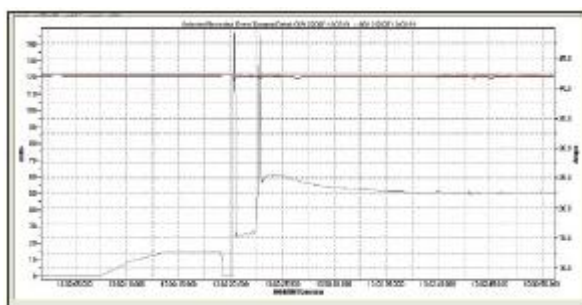
图 2 压缩机活动

图 2 是对该事件的原始区域的放大视图,我们可以看到温度室的双压缩机系统的接通负载。第一个压缩机接通时产生很大的初始浪涌,后面是第二个压缩机的浪涌。此负载曲线清楚地表明,温度室是就过载的原因。

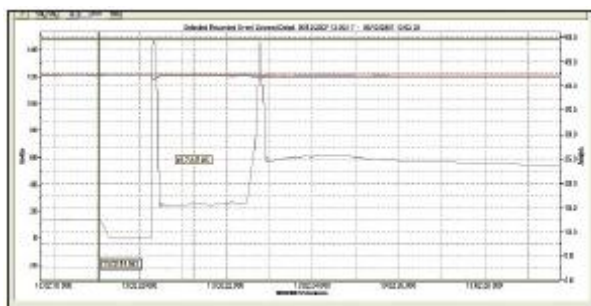
图 3 负载评估

温度室的峰值电流为 49.7 A。在图 3 中,持续负载接近 25 A。

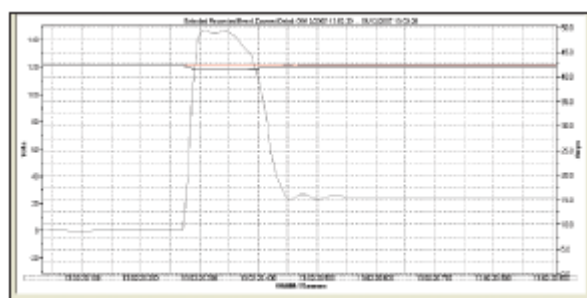
图 4 电压降的解释

我们可以进一步放大(图 4),以便查看该初始电流浪涌的更多细节。请注意,在此电流浪涌过程中发生了 A 相电源突降,但电压降很小,表明配电盘处的馈电刚性很大,可以满足基本需要。
