福禄克仪器提高了海洋研究的可靠性

技术应用文章

测试功能
实例研究

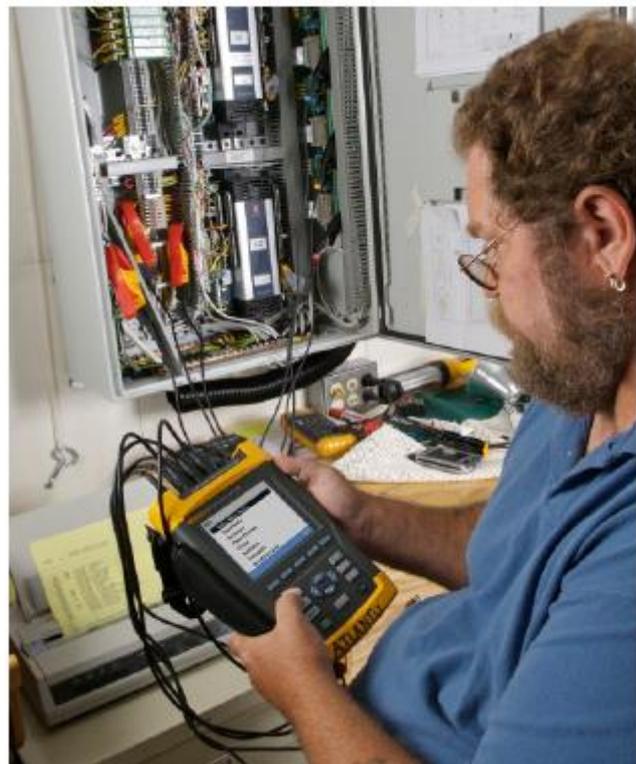
Gagne 使用 **Fluke** 仪器解决的另一个问题是两条“岸到船”电力电缆，该电缆从船上发电机向停泊的船只输送 **400 A、480 V** 三相电源。当通过这些直径 **6 英寸** 的管道电缆提供电源时，停泊的船只上会出现明显的电压突降。作为回应，**Gagne** 将 **Fluke 434** 安放在变压器基座上，并在整个周末对电压和电流进行监视。同时，船上电压表对船上发生的情况进行监视。

Gagne 说“电压在岸上一侧保持相同，但电流降低很多。船上电压表也显示出相同的情况。其间存在某种电压降。下一步，我带上 **Ti30** 并沿电缆走动，在某个点处，**Ti30** 开始显示某些不一样的颜色。这时，我看到电缆上存有擦伤痕迹。”

该电子设备经理推断，在过去的某个时间，电缆曾被挤压在船只与码头之间，由此可能导致了电缆内的绝缘层损坏。实际检查表明，**Gagne** 的观点是正确的。一名船员使用一种专用防水胶带对其进行了临时修复。电缆修复好之后，一切均恢复正常，并订购了一条新电缆。

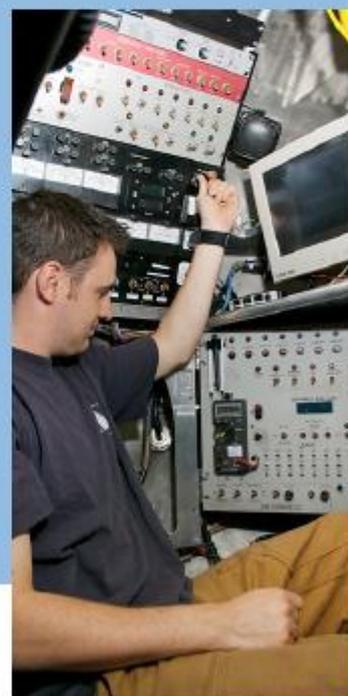
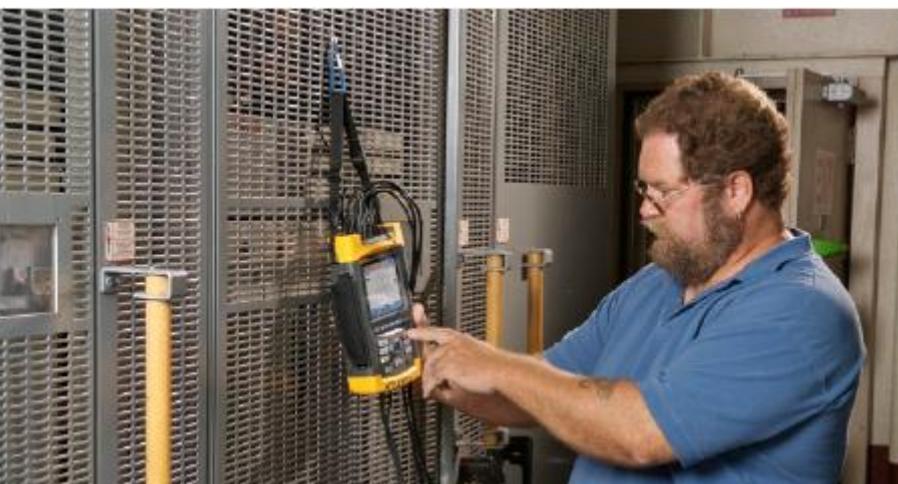
出于安全和操作方面的考虑，必须对 Alvin 的电池阵列进行监测，WHOI 选择福禄克的数字式万用表来完成这个工作。该仪表可作为一个固定安装电压表使用，它可以不间断地监测潜水器电池舱中电池的状态。

Alvin 是归美国海军所有的、由 WHOI 运营的载人深潜科研船，它能够将两名科研科学家和一名驾驶员潜到 4500 米（大约三英里）深处。在使用压舱水和可扩展钢块、通过重力和浮力完成潜入水下和浮到表面的同时，该潜水器还依赖六个电池供电的可逆推进器来进行盘旋和机动。
